# INFLUENȚA REABILITĂRII ROSTURILOR ASUPRA RĂSPUNSULUI STRUCTURAL AL ZIDĂRIEI CU MORTARE AVÂND REZISTENȚĂ MICĂ THE INFLUENCE JOINTS REHABILITATION ON STRUCTURAL RESPONSE OF MASONRY WITH LOW-STRENGTH MORTARS

**DANIEL COVATARIU, IRINA LUNGU, NICOLAE ȚĂRANU\*, MIHAI BUDESCU, IONUȚ OVIDIU TOMA**

*Universitatea Tehnică „Gheorghe Asachi” din Iași, B-dul Mangeron 43, Iași, 700050, România*

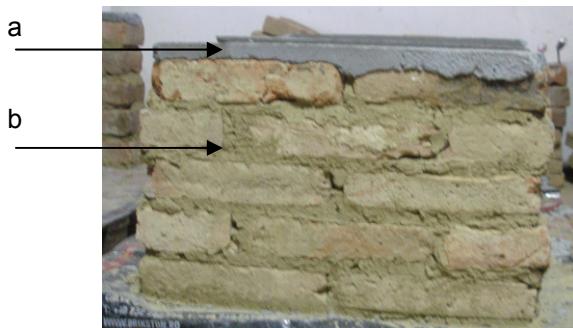
Fig.1 - Epruveta din zidărie utilizată la experimentări/ *The experimental masonry unit: (a) strat din mortar de ciment pentru asigurarea planeității/ cement based mortar for the unit flatness; (b) rost cu mortar de argilă/ masonry joint filled with clay mortar.*

dimensiunile: lungimea de două cărămizi, lățimea de o cărămidă și înălțimea aferentă a 5 cărămizi.

La partea superioară și inferioară a epruvetelor s-a dispus un strat de mortar pe bază de ciment pentru a asigurarea planeității în timpul încercărilor. Epruvetele au fost menținute 4 săptămâni în laborator pentru condiționare.

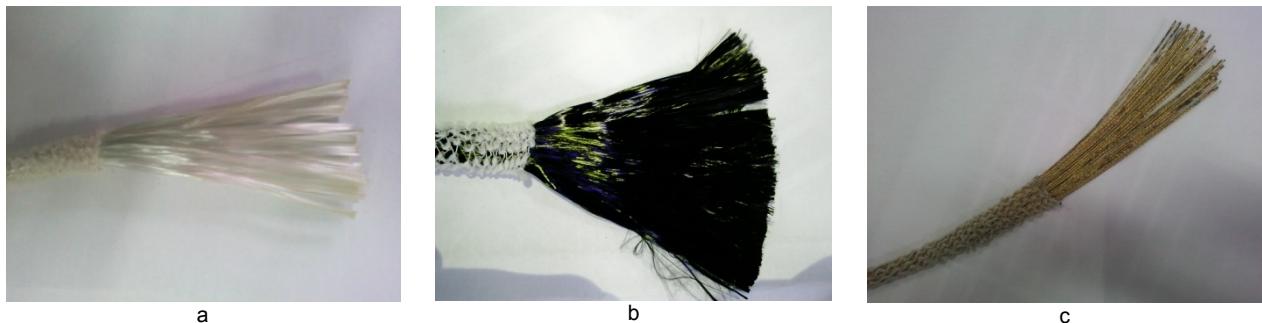
Fig. 2 - Produse din fibre utilizate pentru armarea rosturilor orizontale/ Fibre based products for horizontal joints reinforcement: (a) corzi din fibră de sticlă/ glass fibre chords; (b) corzi din fibră de carbon/ carbon fibre chords; (c) corzi din fibre de oțel/ steel fibre chords.

The chords made of high strength carbon fibres (MapeWrapC as Mapei products from Italy) consist of unidirectional filaments with the density of  $1,800 \text{ kg/m}^3$ , displaying a tensile strength of  $4,830 \text{ N/mm}^2$  and a high elasticity modulus ( $230,000 \text{ N/mm}^2$ ) wrapped in a protective net [13]. This reinforcement product is also resistant to fatigue and corrosion having a good adherence to the substrate.

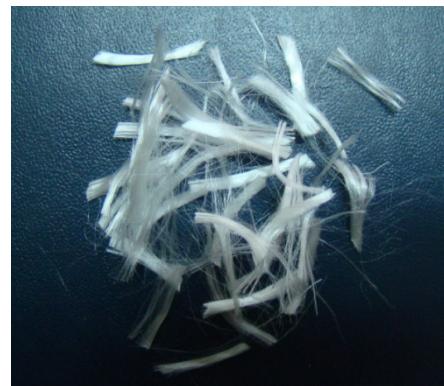
Fig. 3 - Eșantion de fibre polipropilenice / Sample of polypropylene fibres.

Mortarul a fost realizat folosindu-se același ciment, cu armătură dispersă din fibre polipropilenice scurte, EdiFiber3, în proporție de 5% din masa liantului. Fibrele folosite (fig. 3) au un aspect lenticular și fibrilat fin, cu un diametru de aproximativ 35-45 microni și lungimi cuprinse între 12 și 42 mm, având o rezistență la întindere egală cu 510 N/mm<sup>2</sup> și un modul de elasticitate în valoare de 4.950 N/mm<sup>2</sup> [16]. Polipropilena EdiFiber3 a fost folosită pentru a preveni în mod eficient apariția fisurilor datorate contractiilor, prin asigurarea unei disperși tridimensionale în toată masa mortarului; în acest fel s-a obținut și o reducere semnificativă a permeabilității mortarului,

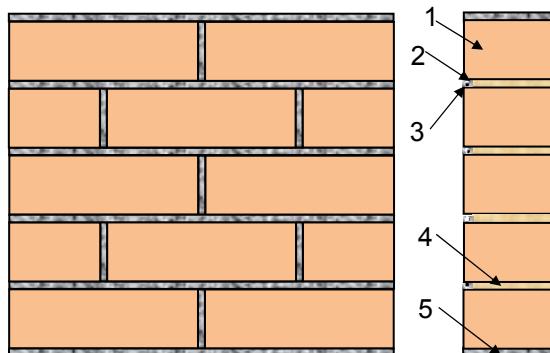
Fig. 4 - Unitatea experimentală alcătuită din / Experimental unit made of: 1. cărămidă plină/ solid brick; 2. rost cu mortar/ mortar joint; 3. coardă din fibre/ chord of fibres; 4. mortar de argilă existent/ existing clay mortar; 5. mortar de nivelare a suprafețelor de contact/ levelling mortar on top and bottom contact surfaces.

- corzile din fibre cu alcătuirile prezentate anterior și mortarul de ciment M10Z pentru refacerea rosturilor prin umplere (fig. 4 și fig. 5);

- the fibre chords as presented earlier and re-pointing the joint by filling the remaining space with cement mortar M10Z (fig. 4 and fig. 5);

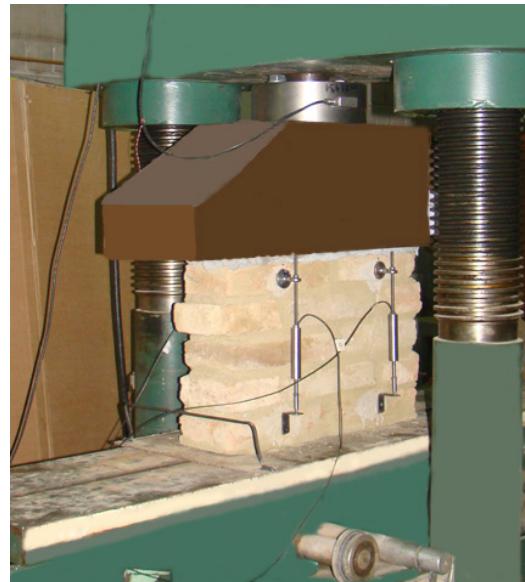
Fig. 6 - Mașina de testat universală (3000 kN) cu probă de zidărie pregătită pentru încercare/ The (3000 kN) universal testing machine with the masonry sample installed for testing.

suplimentar cu o celulă de forță de 1000 kN și traductori electrici rezistivi. Încărcarea a fost transmisă la epruvetă printr-o traversă situată sub celula de forță, - figura 6.

An assembly of four LVDT transducers has been used to measure the sample deformations. The transducers were placed in pairs, two on each sample side and in front of each other; the displacement measurement has been performed between the brick units located at the ends of the specimen.

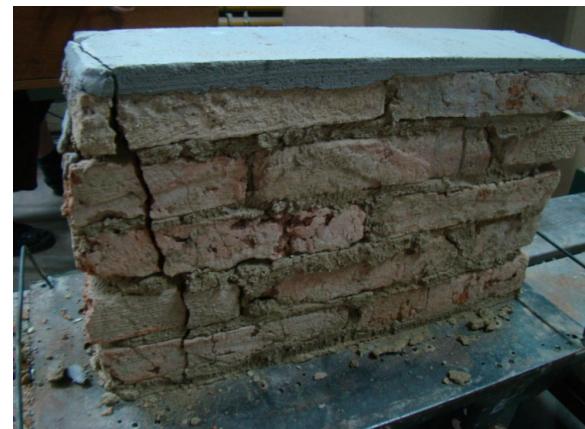
Fig. 7 - Cedarea la compresiune a probelor martor, din zidărie neconsolidată, cu mortar de argilă/ Compressive failure of the unstrengthened control units, with clay mortar.

The illustrative modes of failure of the tested specimens are presented in Figure 7, Figure 8, Figure 10 and Figure 11. Figure 7 reveals the failure mode of the control samples with clay based mortar. The failure displays low mechanical properties of this masonry type, characterized by transverse cracking of the ceramic blocks and over the entire depth, comprising all constituents including the clay mortar. This failure mode was expected considering the clay mortar capacity to uniformly distribute the deformations and the state of stress within the brick units from the masonry structure.

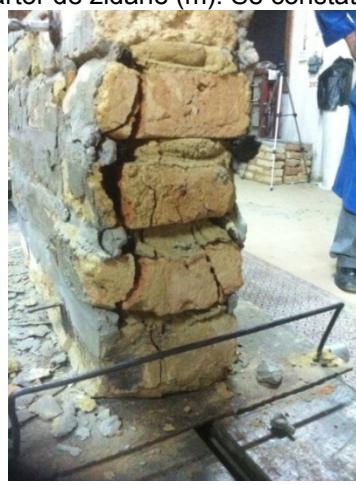
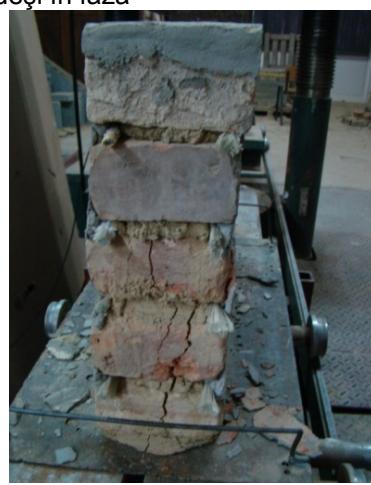
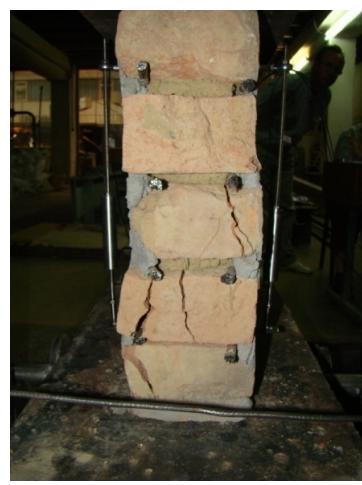
Fig. 8 - Cedarea la compresiune a probelor din zidărie cu rosturile consolidate cu corzi din fibre/ Compressive failure of the masonry units with joints strengthened with fibre chords: a. caracteristici ale cedării epruvetelor cu rosturi consolidate prin inserarea corzilor din fibre de sticlă/ failure features of the joints strengthened with inserted glass fibre chords; b. caracteristici ale cedării epruvetelor cu rosturi consolidate prin inserarea corzilor din fibre de carbon/ failure features of the joints strengthened with inserted carbon fibre chords; c. caracteristici ale cedării epruvetelor cu rosturi consolidate prin inserarea corzilor din fibre de oțel/ failure features of the joints strengthened with inserted steel fibre chords.

În figura 8 sunt ilustrate caracteristici ale cedării probelor la care consolidarea rosturilor orizontale s-a realizat utilizând corzi din fibre.

- modulul de elasticitate determinat pe epruvetele armate în rosturi cu fibre de sticlă a rezultat mult mai mare în raport cu aceeași caracteristică determinată pentru ranforsarea cu celelalte tipuri de corzi, ca urmare a unei mai bune aderențe a mortarului; acest mod de comportare se extinde până la nivelul stadiului ultim, când zona consolidată se detașează vizibil de structura inițială a zidăriei (fig. 8a);

Figure 8 shows the failure features of the experimental units with the horizontal joints strengthened with fibre chords.

înitală epruvetele armate în rosturi cu corzi din fibră de sticlă (a) sunt mai rigide, deformarea specifică ultimă scade substanțial față de cea a probei martor. Această comportare este datorată și desprinderii stratului superficial consolidat, figura 8a.

values are presented in Figure 9 for the three strengthening cases of the joints compared to the control masonry sample (m). It has been noticed that although initially, the samples with the joints strengthened with glass fibre chords (a) are stiffer, their ultimate strain decreased significantly compared to those of the control sample. This effect is generated also by the dislodging of the strengthened layer, figure 8a.

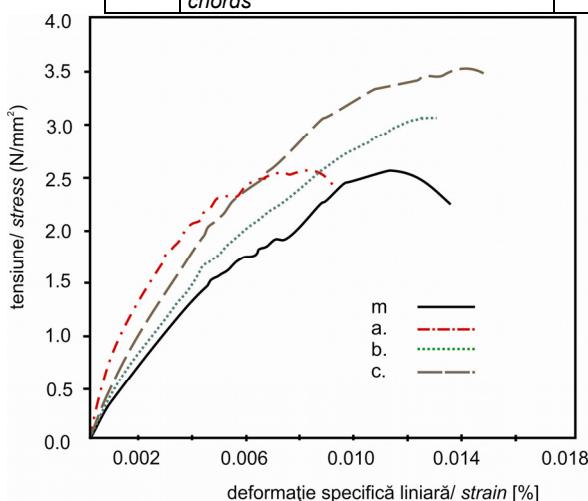
Fig. 9 - Curbe caracteristice pentru cele trei soluții de consolidare a rosturilor orizontale cu corzi din fibre (pentru notații vezi tabelul 1)/ The stress-strain curves resulted for the three strengthening solutions of the horizontal joints with fibre chords (for notations see Table 1).

În figura 9 sunt prezentate curbele tensiune - deformație specifică valori medii pentru cele trei tipuri de consolidări ale rosturilor în raport cu proba martor de zidărie (m). Se constată că deși în faza

Epruvetele armate în rosturi cu fibre de carbon (b) și fibre de oțel (c) au o zonă de rupere fragilă, fără un palier orizontal, dar deformările specifice ultime sunt mai mari decât la proba martor (m).

The samples with the joints reinforced with carbon fibre chords (b) and steel fibre chords (c) exhibit a brittle failure zone, with no horizontal plateau, but the ultimate strains are higher than those of the control samples (m).

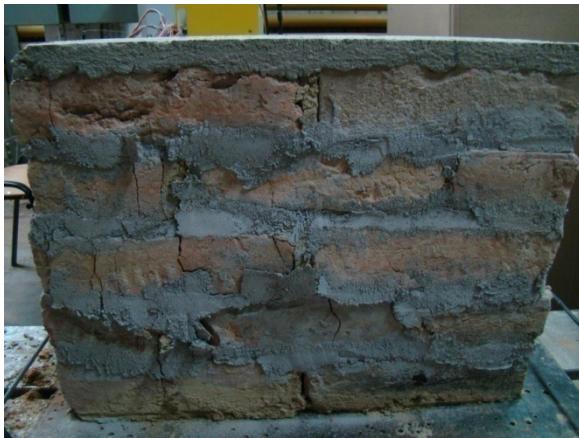
Fig. 10 - Caracteristici ale cedării la compresiune ale probelor din zidărie având rosturile consolidate cu mortar de ciment și FlexCement/ Compressive failure features of the masonry units strengthened with mortar improved with FlexCement.

In cazul epruvetelor consolidate în rosturi cu mortar aditivat cu Flexcement (d), au rezultat deformări specifice mult mai mari față de cele ale epruvetelor martor (m). Aceste diferențe se datorează adăosului de cauciuc din compoziția cimentului, folosit în mortarul de rostuire, care a condus la o comportare foarte apropiată de mortarul de argilă din probele martor, figura 10. Afirmația este susținută prin faptul că nu au apărut desprinderi ale zonelor consolidate iar fisurile s-au propagat uniform în masa structurii de zidărie, crescând în același timp rigiditatea acestor probe.

samples (m). These differences are caused by the addition of rubber to the cement composition, used in the re-pointing mortar mix; thus, its behaviour was similar to that of the clay mortar from the control samples, figure 10. This statement is confirmed when considering that there were no detachments of the strengthened zones, and the occurred cracks developed uniformly within the masonry mass, also increasing the stiffness of these samples.

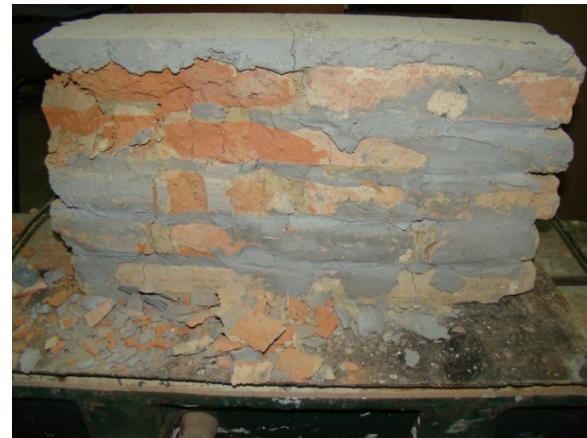
Fig. 11 - Caracteristici ale cedării la compresiune ale probelor din zidărie având rosturile consolidate cu mortar de ciment armat dispers cu fibre polipropilenice/ Compressive failure features of the masonry units strengthened with polypropylene fibres reinforced mortar.

Epruvetele la care s-a utilizat pentru consolidarea rosturilor orizontale, mortar armat dispers cu fibre polipropilenice de tip EdiFiber3 (e.) au arătat o creștere importantă a rezistenței ultime, însotită de o micșorare a deformățiilor specifice liniare ultime. La fel, ca și în cazul precedent, comportarea structurii zidăriei consolidate la solicitarea de compresiune este convenabilă pentru menținerea integrității ansamblului, fără desprinderi ale zonelor consolidate, figura 11.

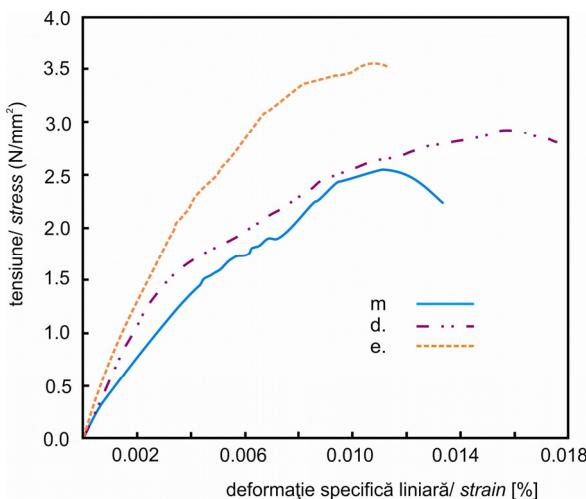
Fig. 12 - Curbele tensiune – deformație specifică pentru epruvele consolidate în rosturile orizontale cu mortare îmbunătățite, solicitate la compresiune (pentru notațiile vezi tabelul 2)/ The stress-strain curves of the specimens with the horizontal joints strengthened with improved mortar, subjected to compression (for notations see Table 2).

Rezultatele încercărilor experimentale pentru aceste soluții de consolidare a rosturilor sunt sintetizate în tabelul 2, iar curbele tensiune – deformăție specifică liniară sunt ilustrate în figura 12.

Curbele tensiune – deformăție specifică, cu valori medii, pentru probele consolidate și încercate la compresiune până la rupere sunt prezentate în figura 12.
